## IMMEUBLE COLONNA - AVIGNON

## IMMEUBLE COLONNA

**PROGRAMME :** la réhabilitation de cet immeuble pour six logements nécessite une étude préalable compte tenu des interrogations soulevées par le volume bâti et l'architecture anachronique sur rues. L'analyse historique et technique de l'immeuble permet de retrouver le volume original et une lecture architecturale en façade. Un plafond peint du XV° siècle, apparent dans l'entrée et le salon, donne la structure initiale intérieure en rez-de-chaussée. Des sondages dans les pièces attenantes devraient pouvoir confirmer cette structure sur l'ensemble de ce niveau, avec le positionnement de la cour intérieure et de l'escalier d'origine. L'architecture de l'immeuble a subi des modifications ordonnées sur la rue principale et désordonnées sur les rues annexes au cours des XVIII° et XIX° siècles. L'étude du parcellaire et de l'histoire sociologique du quartier présente un intérêt important dans l'analyse du bâti. Le projet est réalisé dans le cadre du Secteur Sauvegardé d'Avignon.

Mission : dossier d'étude préalable – Secteur Sauvegardé - 2003

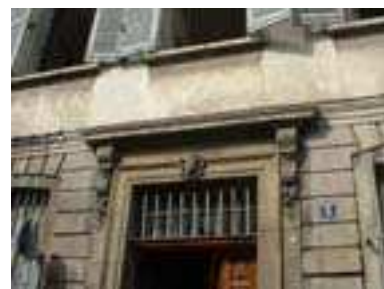
**Evolution du bâti**

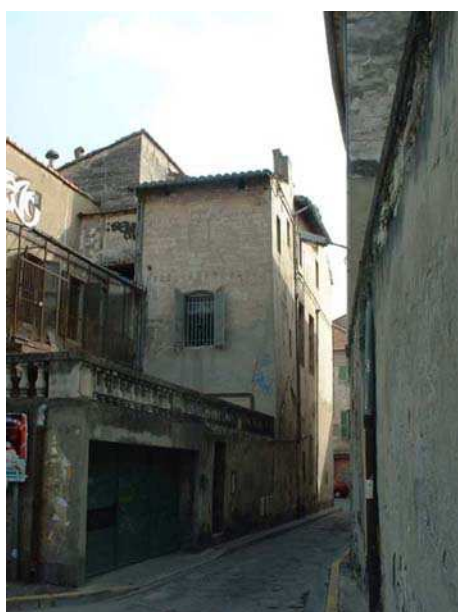
**Façade principale du XVIII° siècle**

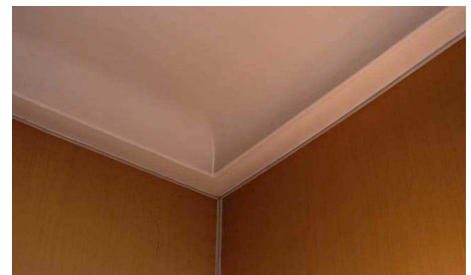
**Structure (plafond) du XV<sup>e</sup> siècle au rez-de-chaussée**

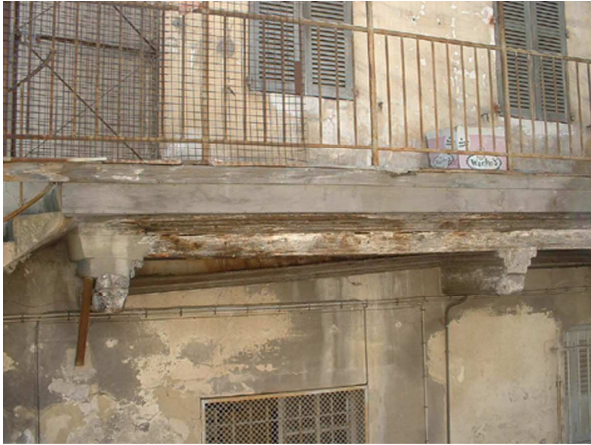
**Esquisse en coupe des plafonds**

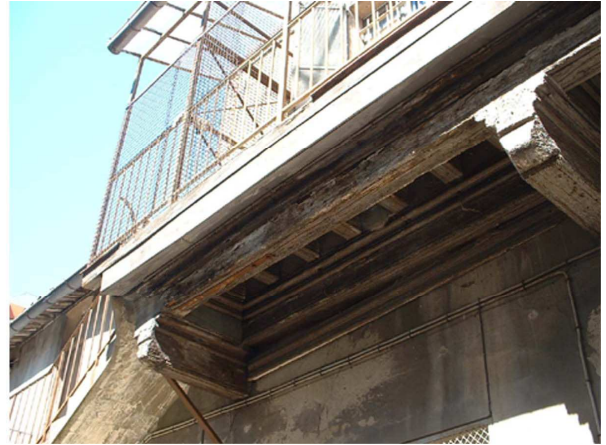
**Photo correspondante**

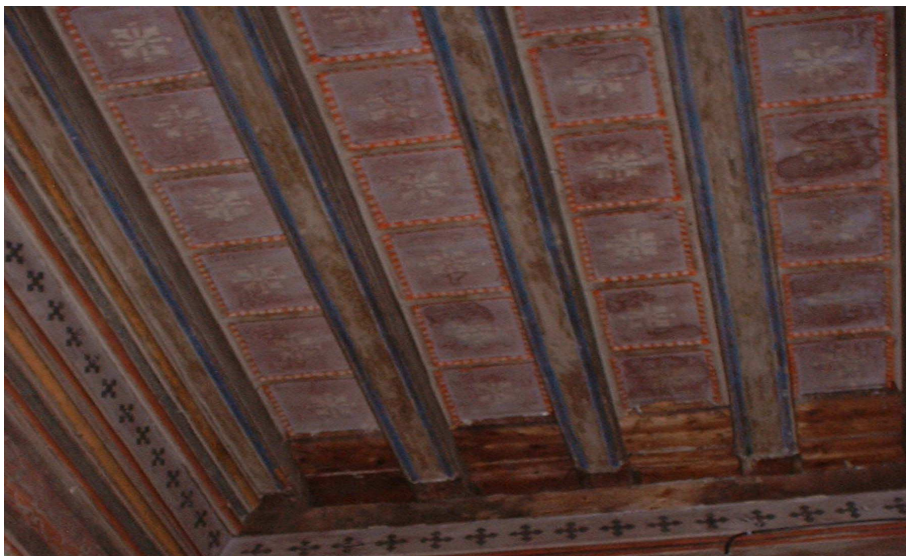
**Plafond du XV<sup>e</sup> siècle (sur cour et intérieur)**
