Réhabilitation d'une maison de Maître  
15, rue Victor Hugo  
84000 Avignon

RELEVÉ PHOTOGRAPHIQUE  
10 décembre 2010

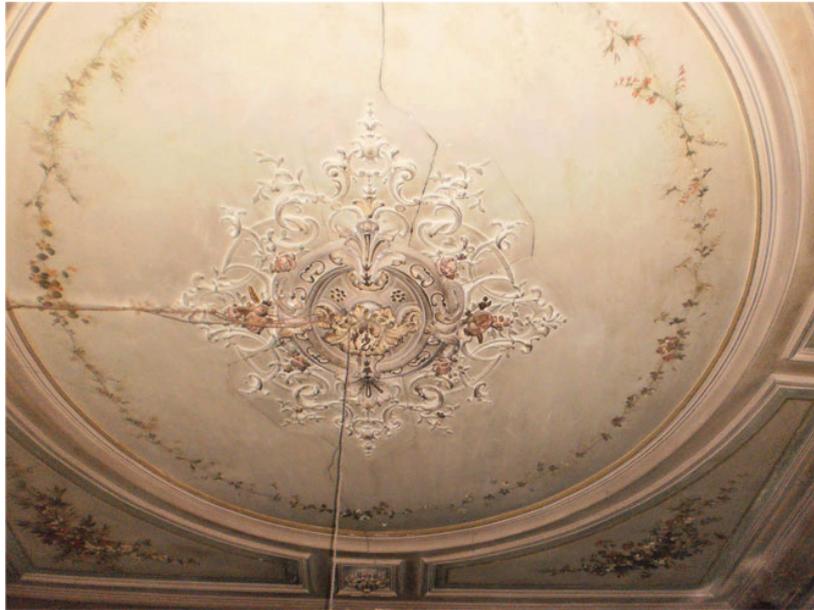
Les faux plafonds du rez-de-chaussée ont tous reçu un décor peint, plus ou moins riche. La peinture dans les deux salons, du hall, ainsi que celui au dessus de l'escalier monumental est accompagnée par des moulures en stuc. Actuellement, le décor est relativement entier, mais il est sale et dégradé à cause des multiples fissures de son support en plâtre.

Photo du plafond du salon 2 du rez-de-chaussée montrant un décor peint autour d'une rosace moulurée présentant du feuillage. On distingue deux motifs du décor : géométrique et végétal. Des petites moulures en stuc en forme de fleur se trouvent au quatre axes du plafond.

Le décor peint et les moulures aux plafonds seront conservés et restaurés par nettoyage et reprise de la peinture après réparations des fissures. Les travaux seront réalisés par un professionnel de la restauration des décors peints.

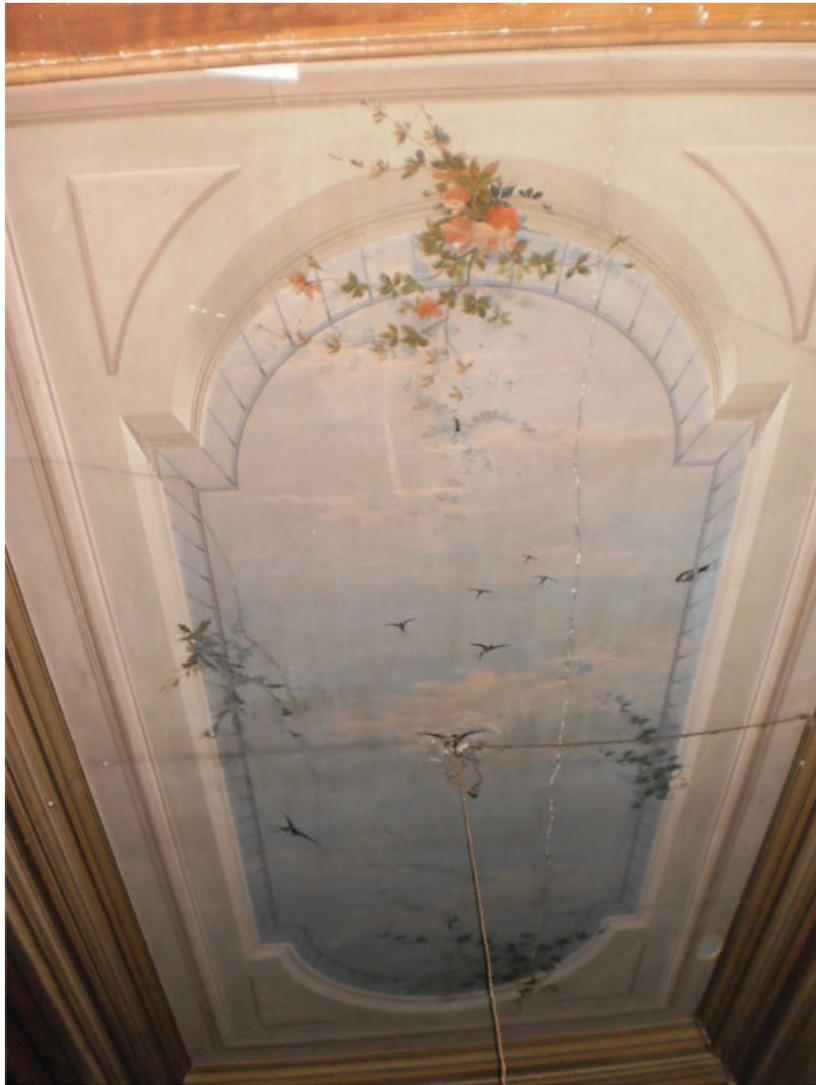
Photo du décor peint au plafond du dégagement entre les deux salons du rez-de-chaussée montrant une fausse verrière dessinée entre les corniches moulurées.

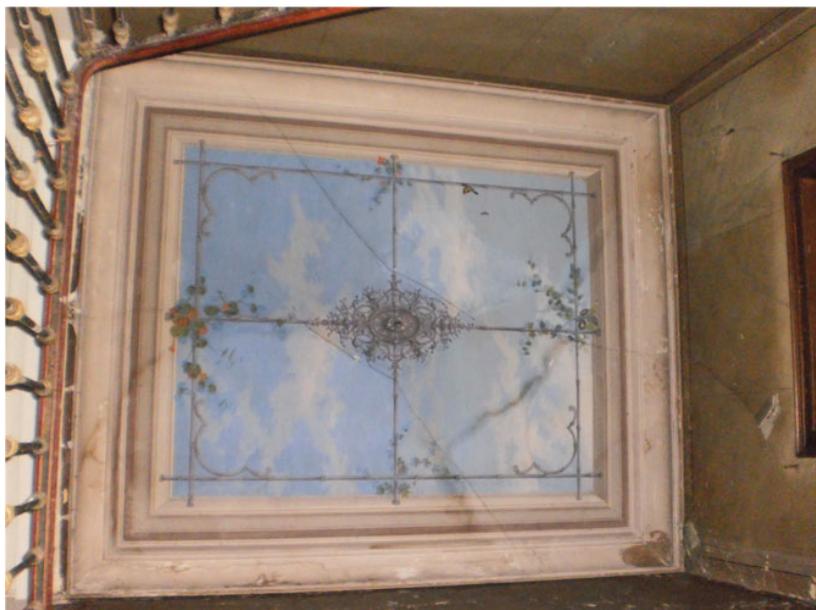
Photo du décor peint au plafond au dessus des escaliers réalisé dans la même esprit que celui du dégagement entre les deux salons : une verrière avec des faux éléments architecturaux de la structure, le ciel et les plantes. Une rosace en stuc moulurée est placée au centre de la « verrière ».

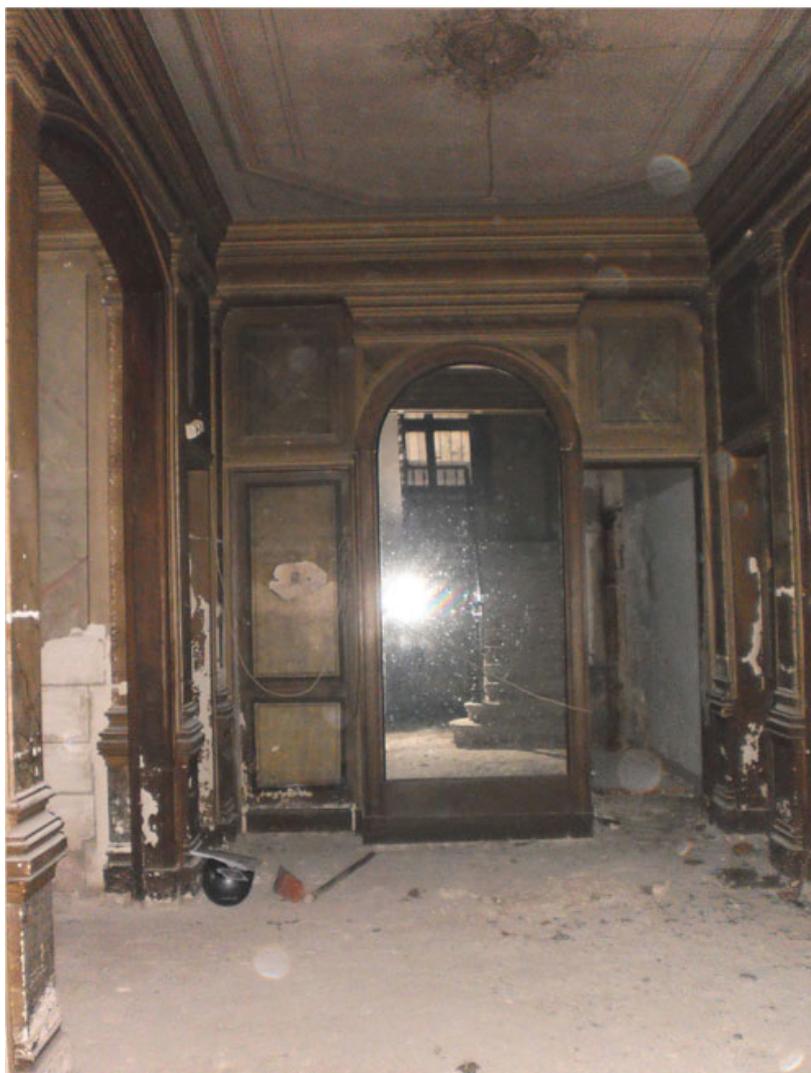
Une peinture décorative de faux marbre est le motif principal présent sur toutes les parois du rez-de-chaussée de la maison, malheureusement très dégradé. Le revêtement en plâtre supportant le décor a disparu complètement dans l'entrée et dans toutes les pièces principales. Le dégagement entre les deux salons a gardé son décor sur la partie haute des parois. Dans le hall, on retrouve souvent le même motif pour décorer un trumeau ou une plate-bande, ainsi que les nombreux pilastres en pierre de taille richement moulurés.

Vue du hall depuis l'escalier principal

Le décor peint des parois, des moulures des corniches en stuc et des pilastres en pierre de taille moulurée seront conservés et restaurés. Les parties de revêtement de mur en plâtre qui ont été décroûtés recevront un enduit de plâtre. Ils seront peints d'une couleur unie respectant l'harmonie des teintes dominantes, en attendant la restitution du décor peint d'origine.

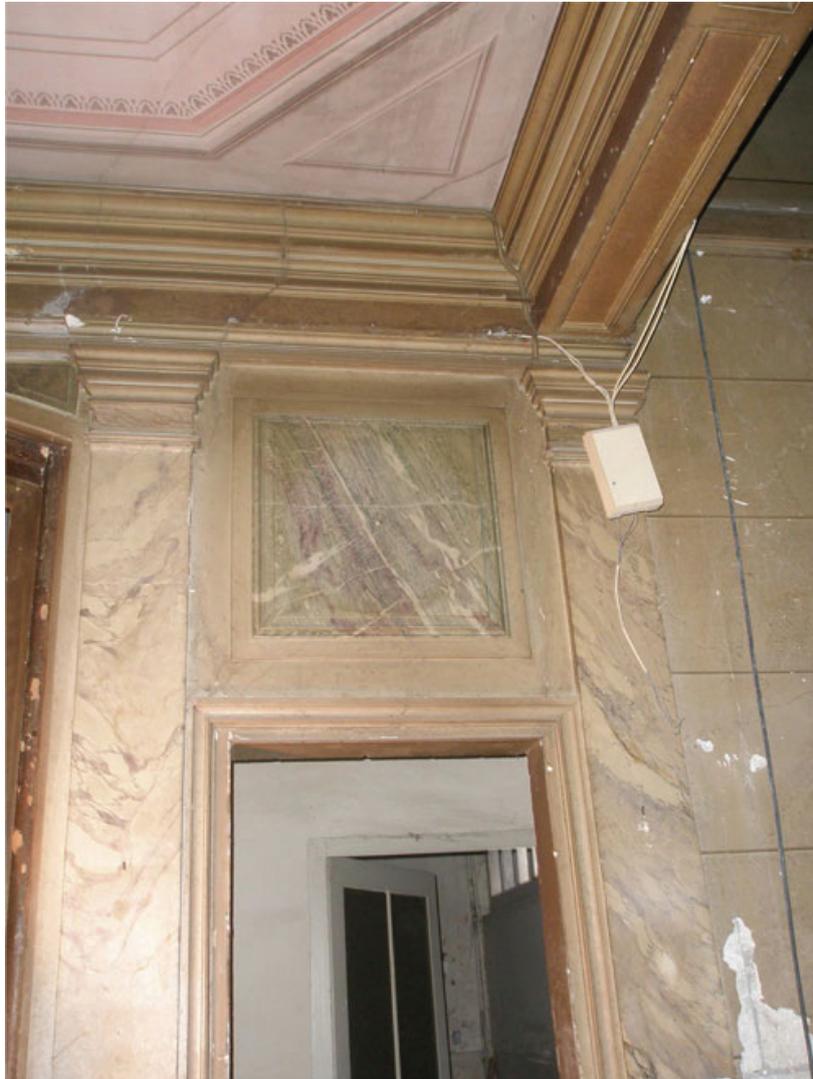
Photo du décor peint des parois du hall montrant le trumeau d'une porte, deux pilastres, le soubassement de la cage de l'escalier et les corniches moulurées.

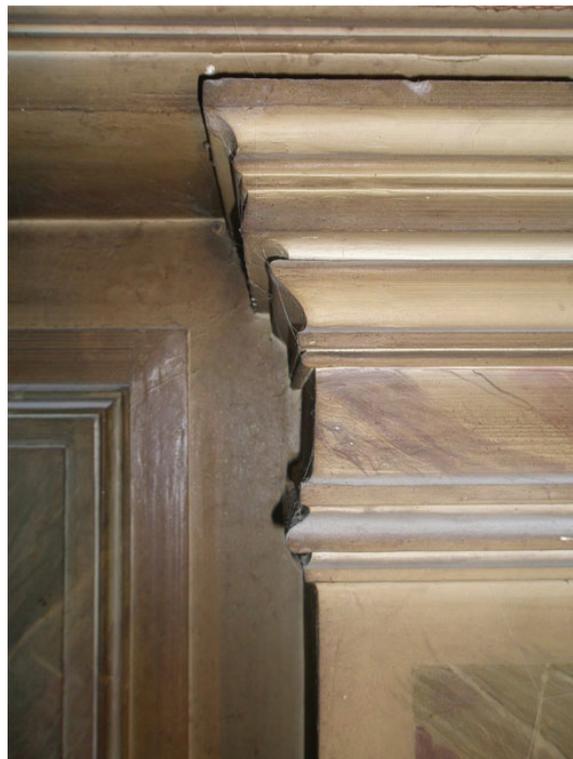
Détail des moulures au dessus du miroir dans le hall
